Vistoria Cautelar Completa

Data da vistoria	22/08/2023
Nº do parecer	2181_PLO-8A00
RT	0720200041681

Marca/ Modelo	I/PORSCHE PANAMERA 4EH
Placa	PLO8A00
Ano fabricação/ Modelo	2018 / 2018

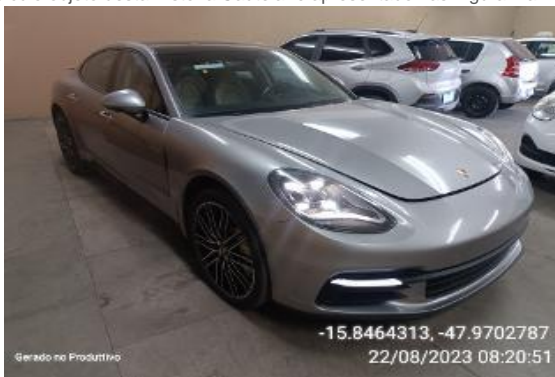
Figura 1. Setor angular frontal direito. Fonte: Autolnsp.

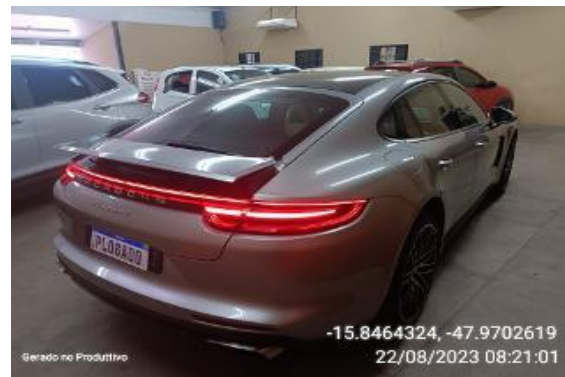
Figura 2. Setor angular traseiro direito. Fonte: Autolnsp.

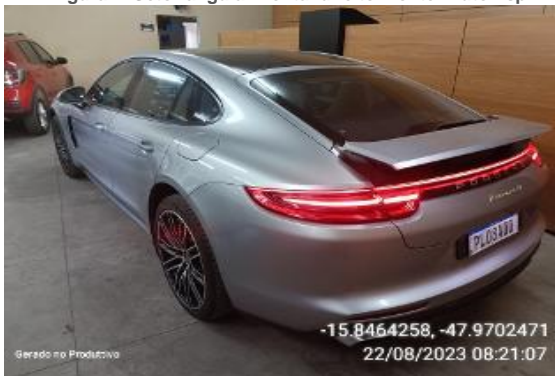
Figura 3. Setor angular traseiro esquerdo. Fonte: Autolnsp.

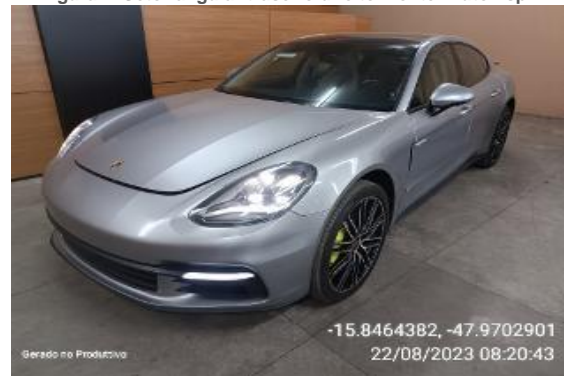
Figura 4. Setor angular frontal esquerdo. Fonte: Autolnsp.

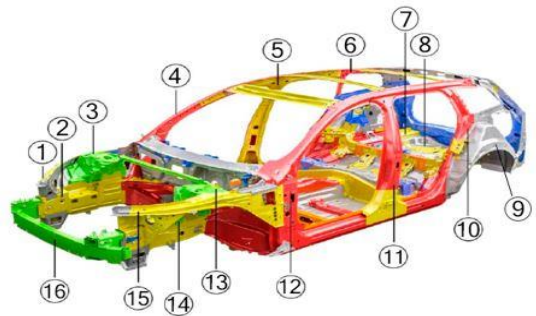
6. Conformidade da Estrutura

Situação	Observação
↳ 1. Coluna superior direita:	✓	
↳ 2. Longarina dianteira direita:	✓	
↳ 3. Caixa roda dianteira direita:	✓	
↳ 4. Coluna "A" direita:	✓	
↳ 5. Coluna "B" direita:	✓	
↳ 6. Coluna "C" direita:	✓	
↳ 7. Longarina traseira direita:	✓	
↳ 8. Assoalho traseiro:	✓	
↳ 9. Longarina traseira esquerda:	✓	
↳ 10. Coluna "C" esquerda:	✓	
↳ 11. Coluna "B" esquerda:	✓	
↳ 12. Coluna "A" esquerda:	✓	
↳ 13. Caixa roda dianteira esquerda:	✓	
↳ 14. Longarina dianteira esquerda:	✓	
↳ 15. Coluna superior esquerda:	✓	
↳ 16. Painel frontal:	✓

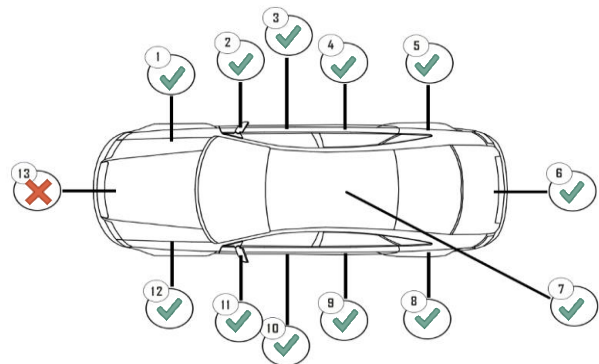
8. Pintura e Funilaria

Situação	Observação
↳ 1. Setor ângular direito:	✓	Reparado
↳ 2. Retrovisor direito:	✓	Arranhado
↳ 3. Porta dianteira direita:	✓	Reparado
↳ 4. Porta traseira direita:	✓	Reparado
↳ 5. Setor angular traseiro direito:	✓	Arranhado, Reparado
↳ 6. Setor traseiro:	✓	Arranhado, Amassado
↳ 7. Teto	✓	
↳ 8. Setor angular traseiro esquerdo:	✓	
↳ 9. Porta traseira esquerda:	✓	
↳ 10. Porta dianteira esquerda:	✓	
↳ 11. Retrovisor esquerdo:	✓	Arranhado
↳ 12. Setor ângular esquerdo:	✓	Reparado
↳ 13. Setor frontal	✗	Arranhado, Pintura acima de 300 micron, Desalinhado
