LAUDO TÉCNICO

PROCESSO Nº 0000626-40.2006.8.07.0001
1ª Vara da Fazenda Pública do DF

LOCAL: **Avenida W/5 Sul, Quadra 708/907, Lote “B”, Asa Sul,**
Brasília/DF.

Brasília, julho 2019

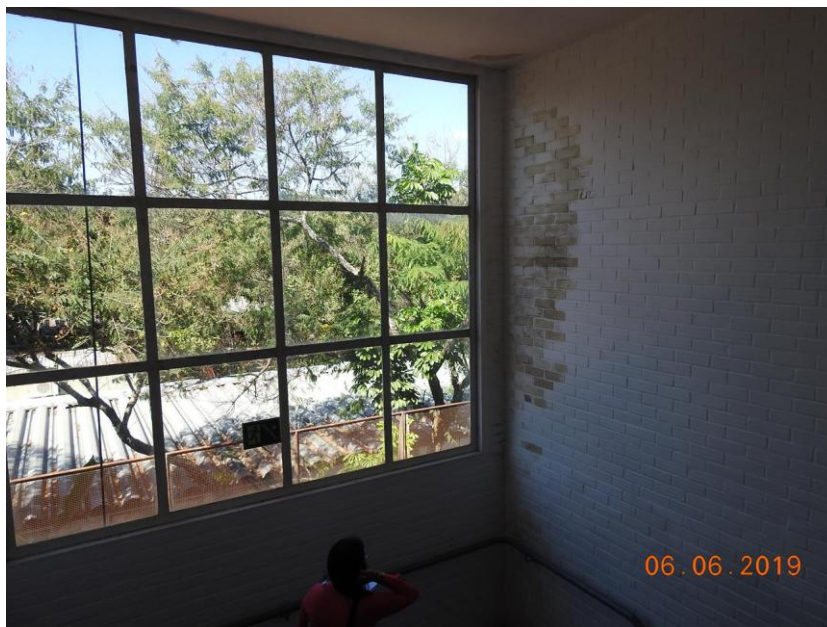
Foto nº 21 – Data: 06/06/2019

Descrição: Siniais de infiltração da parede da escada de acesso ao pavimento térreo.

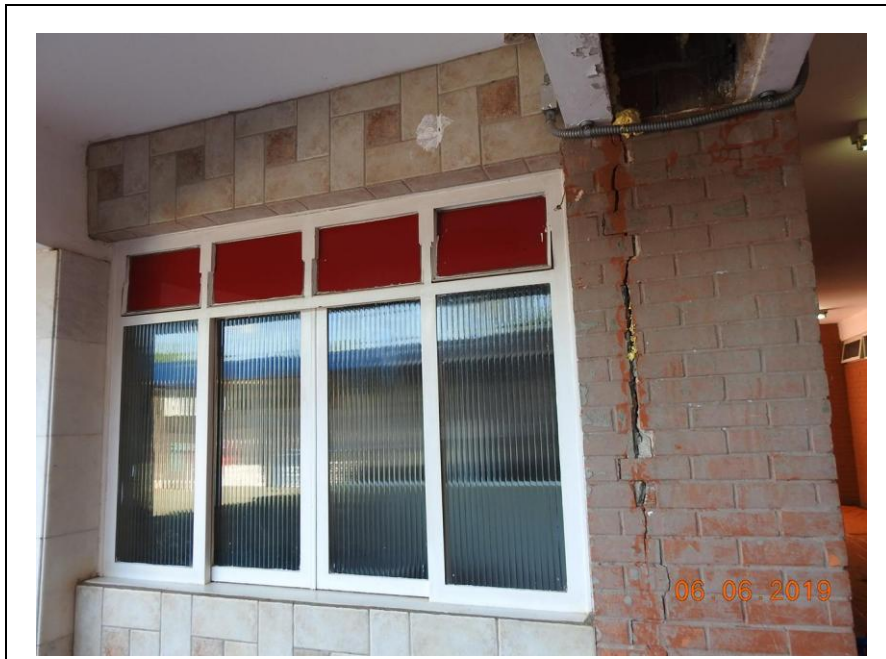
Foto nº 32 – Data: 06/06/2019

Descrição: Patologia verificada na junta de dilatação entre o bloco “C” e “B”.

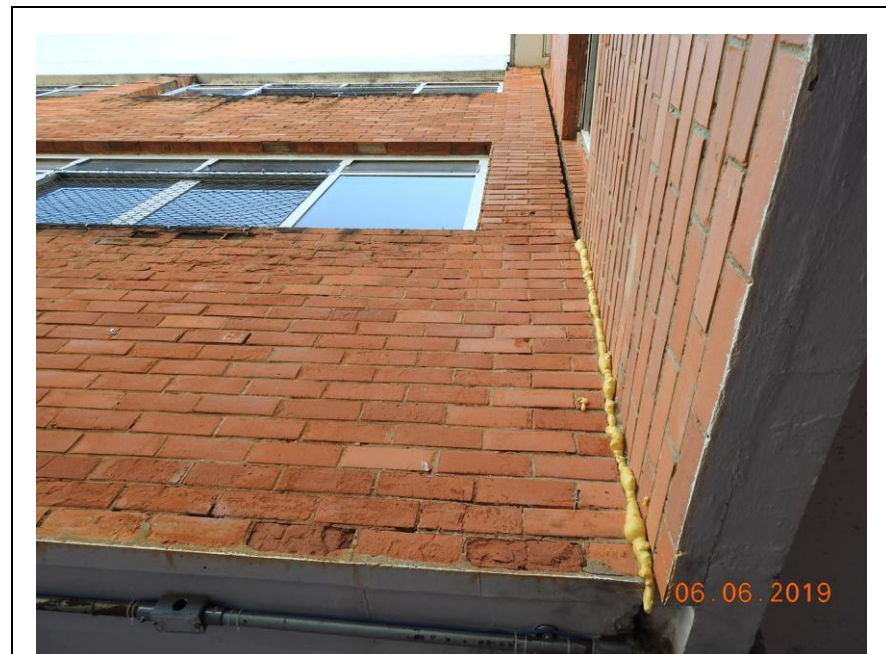
Foto nº 33 – Data: 06/06/2019

Descrição: Patologia verificada na junta de dilatação entre o bloco “C” e “B”.

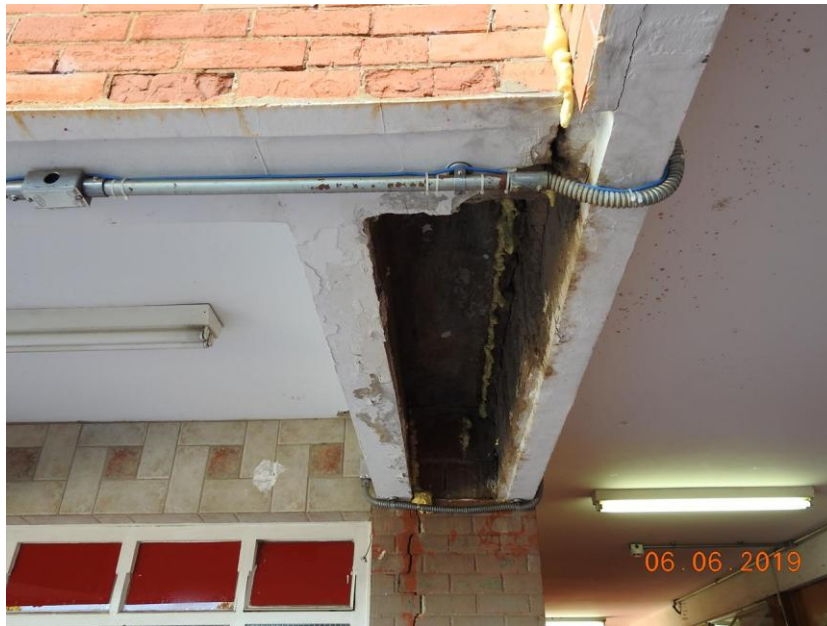
Foto nº 34 – Data: 06/06/2019

Descrição: Patologia verificada na junta de dilatação entre o bloco “C” e “B”.

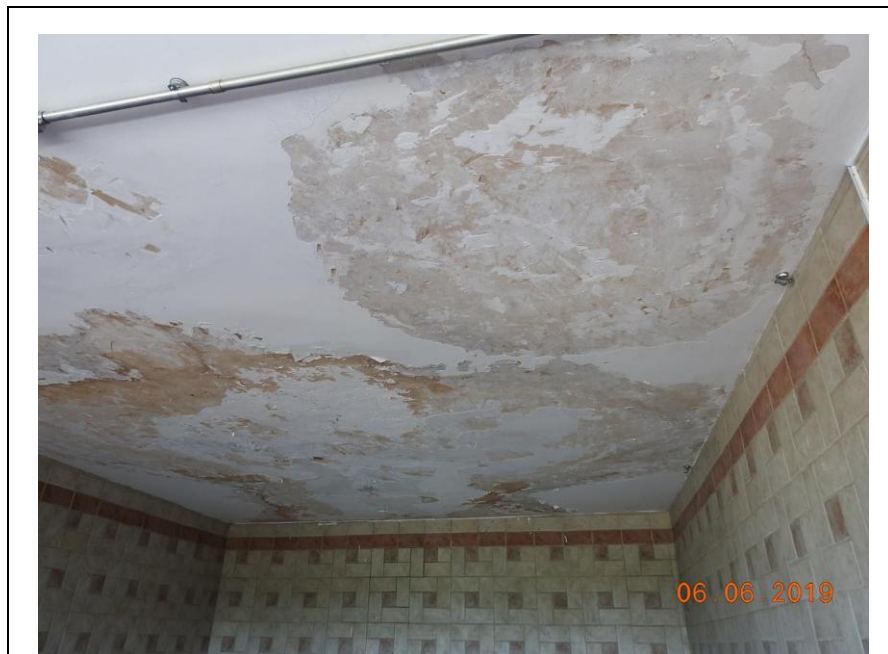
Foto nº 41 – Data: 06/06/2019

Descrição: Sinais de infiltração no teto do segundo pavimento do bloco “C”.

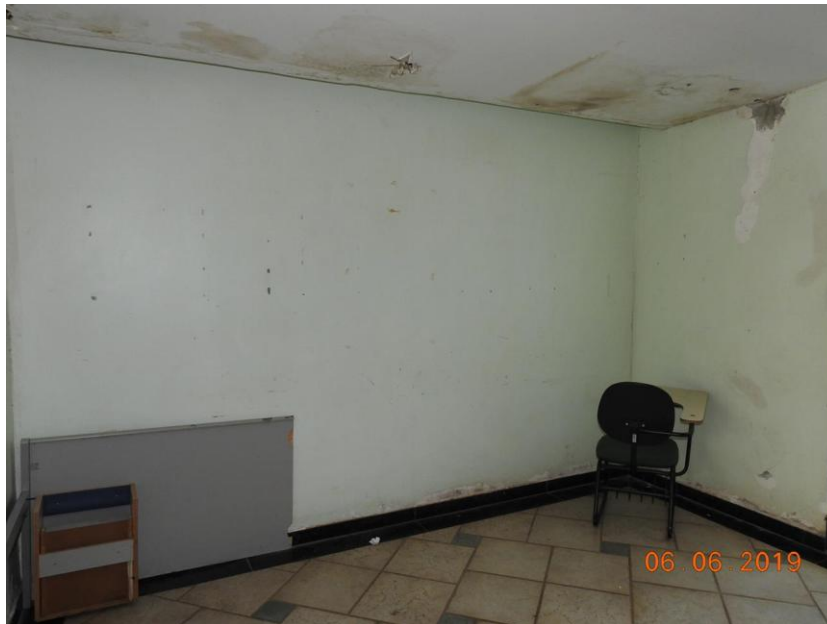
Foto nº 50 – Data: 06/06/2019

Descrição: Sinais de infiltração no corredor de circulação no térreo do bloco “D”.

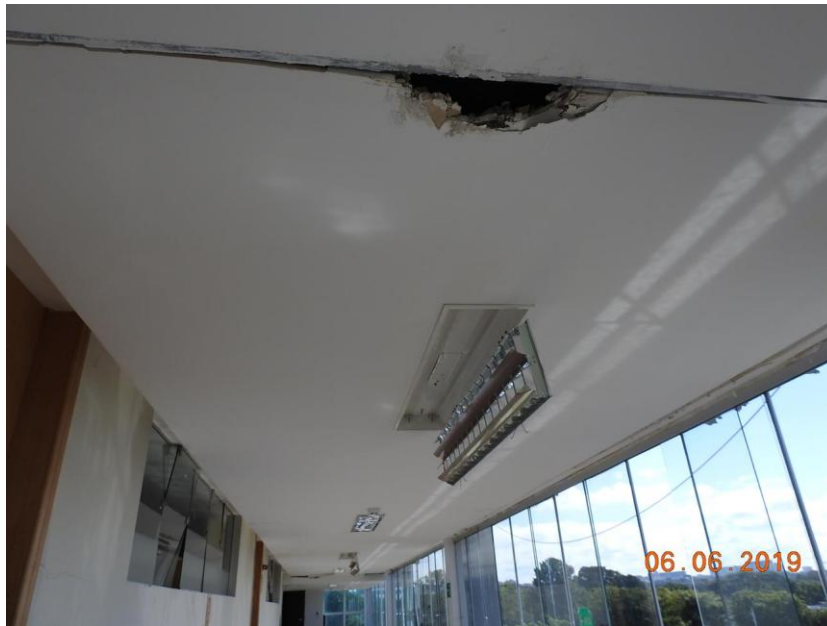
Foto nº 62 – Data: 06/06/2019

Descrição: Patologia encontrada no teto do quarto pavimento do bloco “D”.
