GOVERNO DO DISTRITO FEDERAL
COMPANHIA IMOBILIÁRIA DE BRASÍLIA
Gerência de Pesquisa e Avaliação
Núcleo de Pesquisa e Avaliação

Laudo de Avaliação Nº 308/2023 - TERRACAP/DICOM/GEPEA/NUPEA

Determinar o valor do custo de reedição das benfeitorias erigidas no imóvel identificado e caracterizado no item 5.

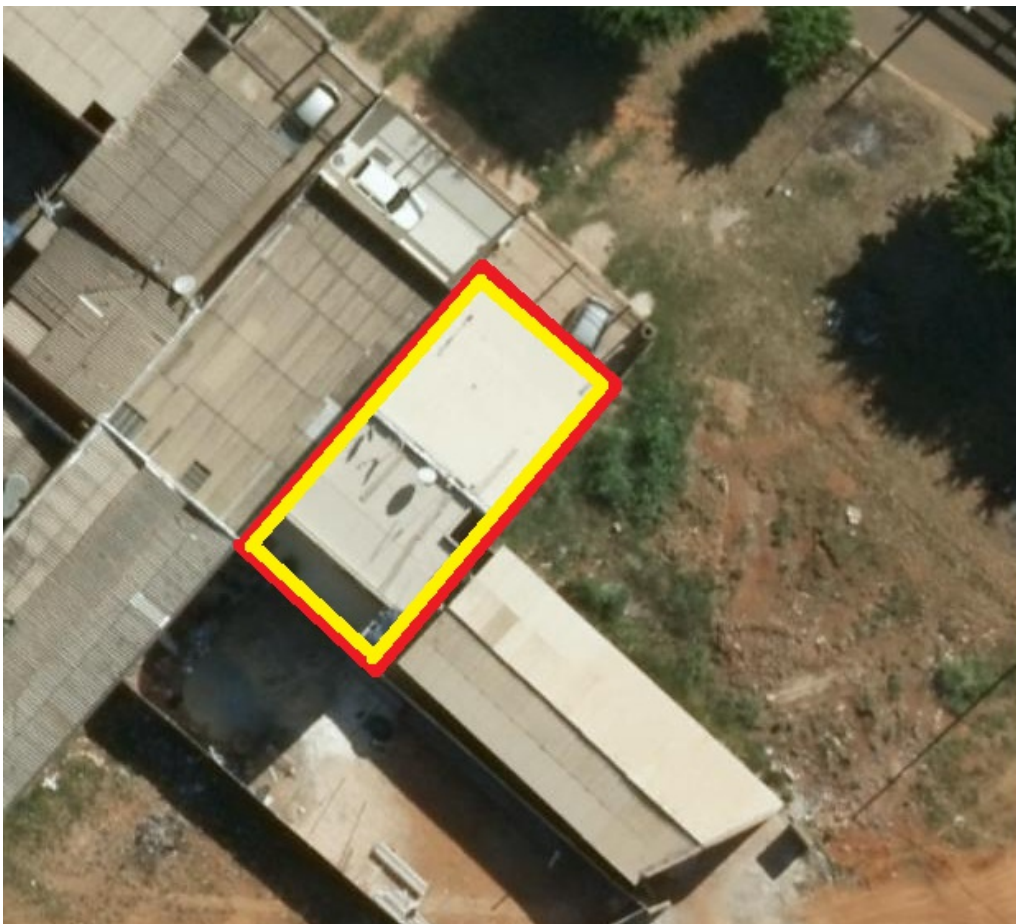
Imagem 1 - Imagem de satélite do imóvel com destaque das benfeitorias.

No dia 15 de março de 2023, uma Equipe Técnica deste Nupea/Gepea compareceu ao local com o objetivo de vistoriar o imóvel, subsidiando, assim, a avaliação da benfeitoria existentes no imóvel, conforme ilustra a imagem a seguir, de modo que o polígono vermelho corresponde às delimitações do terreno, o polígono amarelo a benfeitoria. Ressalta-se que no momento da vistoria, não foi permitido acessar o interior do imóvel, impossibilitando a vistoria interna.

A edificação ocupa todo o terreno (128 m²) e possui três pavimentos, estimando assim uma área construída de 384 m².

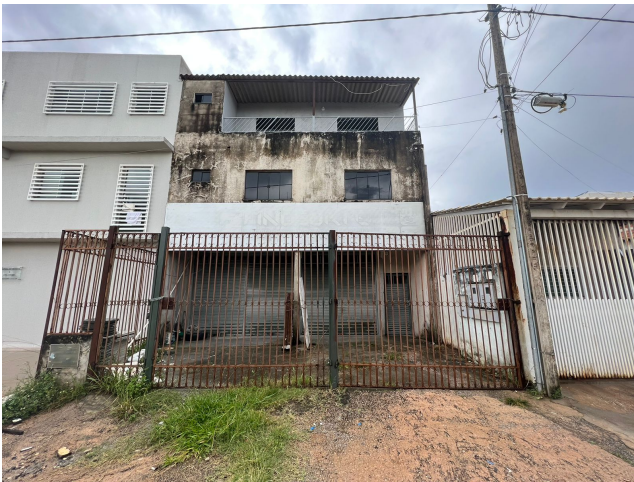
Fotografia 1 - Fachada principal.

O lote é cercado por meio de uma grade na parte frontal do lote e quanto ao interior se dá acesso por meio de dois portões metálicos de abertura de enrolar e uma porta metálica. As paredes da frente e lateral da edificação estão sem acabamento apenas a parede recuada do segundo pavimento esta emassada e pintada.
